PROGRAM PODEJMOWANIA INNYCH DZIAŁAŃ W ZABYTKU

**Prace fumigacyjne oraz zabezpieczające strop przed owadzimi szkodnikami drewna
w kościele parafialnym pw. Podwyższenia Krzyża Świętego
w Świeradowie-Zdroju (Czerniawa-Zdrój), woj. dolnośląskie**

Niedźwiedź, październik 2023

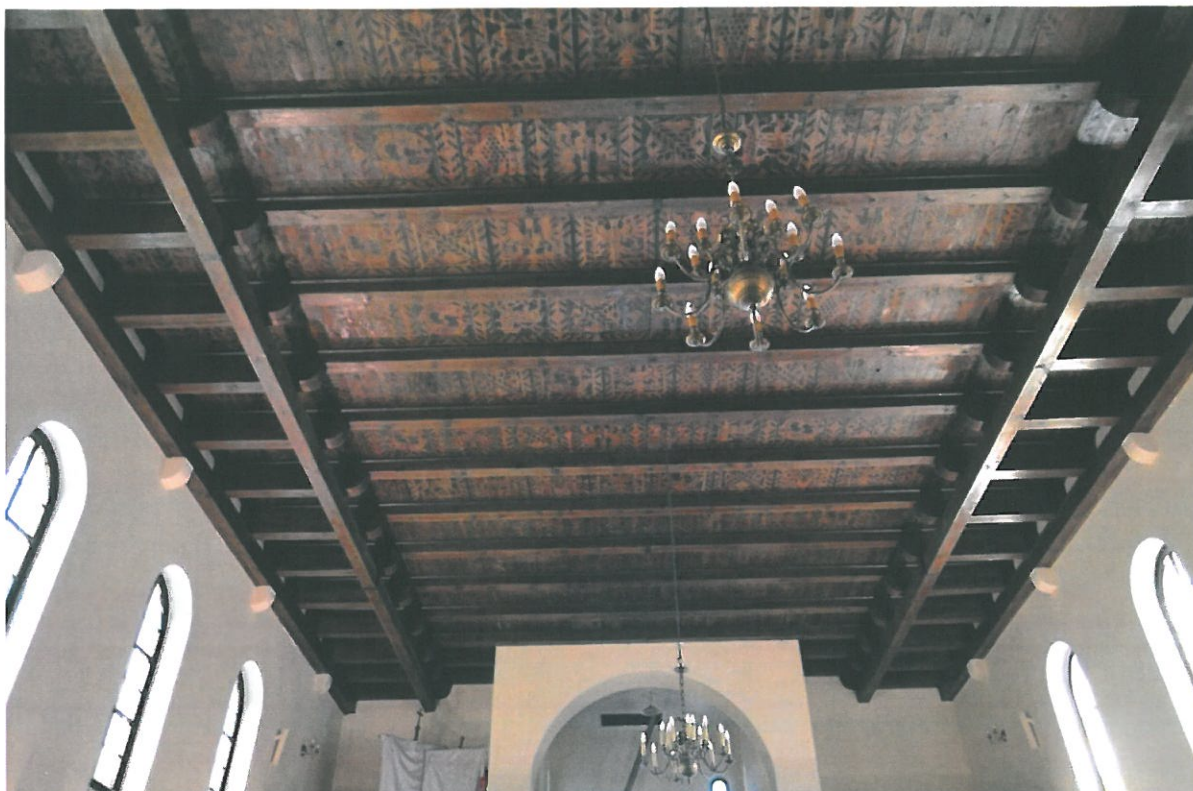
Fot. 2. Kościół pw. Podwyższenia Krzyża Świętego w Świeradowie-Zdroju, widok zabytkowej, wschodniej części stropu z dekoracją patronową z lat 30. XX w.

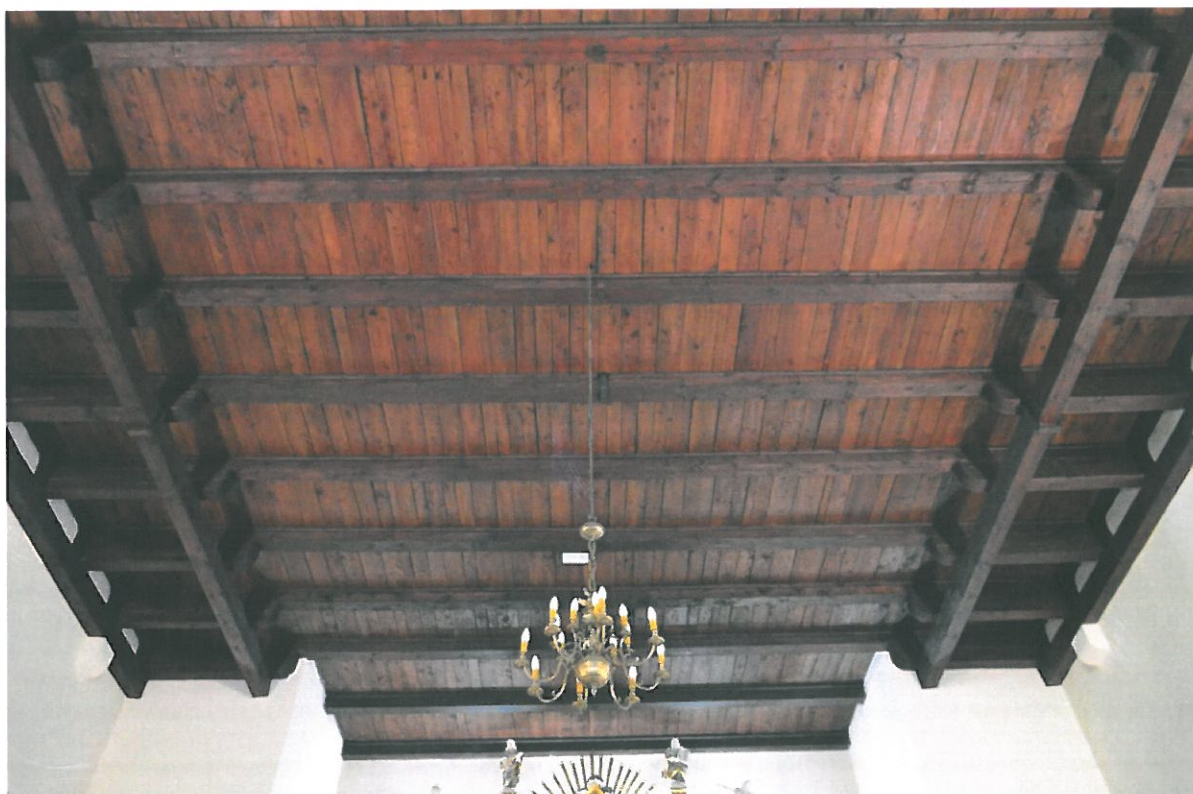
Fot. 3. Kościół pw. Podwyższenia Krzyża Świętego w Świeradowie-Zdroju, widok zachodniej części stropu w dobudowanej części kościoła z lat 1986-1990.

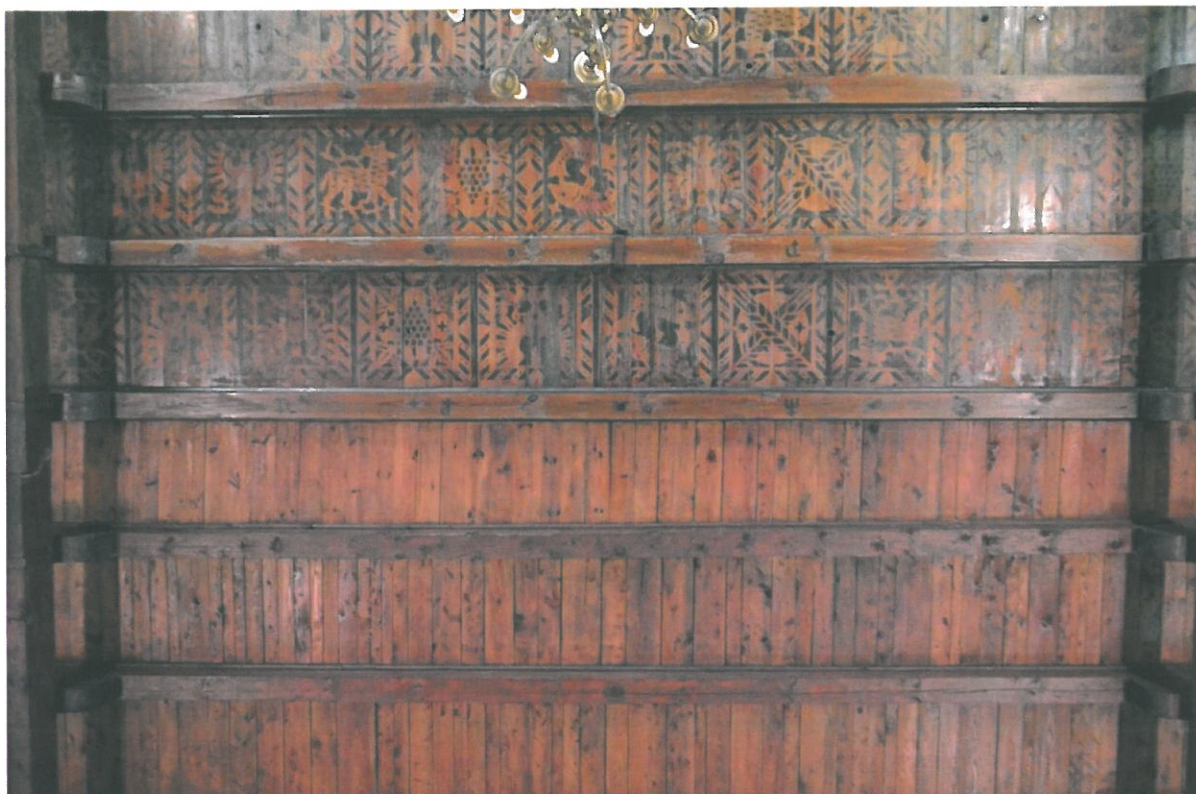
Fot. 4. Kościół pw. Podwyższenia Krzyża Świętego w Świeradowie-Zdroju, widok stropu w partii połączenia części oryginalnej z lat 30. XX w. i dobudowanej w latach 1986-1990.

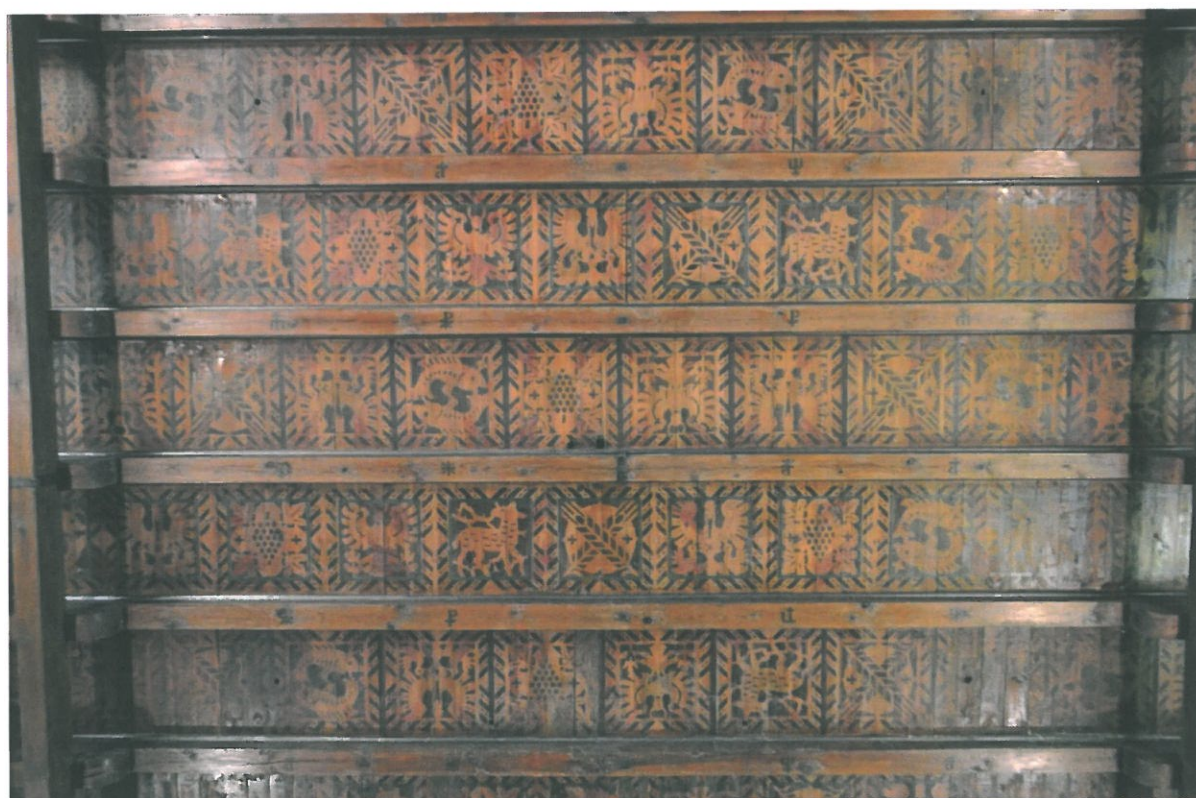
Fot. 5. Kościół pw. Podwyższenia Krzyża Świętego w Świeradowie-Zdroju, widok zabytkowej, wschodniej części stropu z dekoracją patronową z lat 30. XX w.

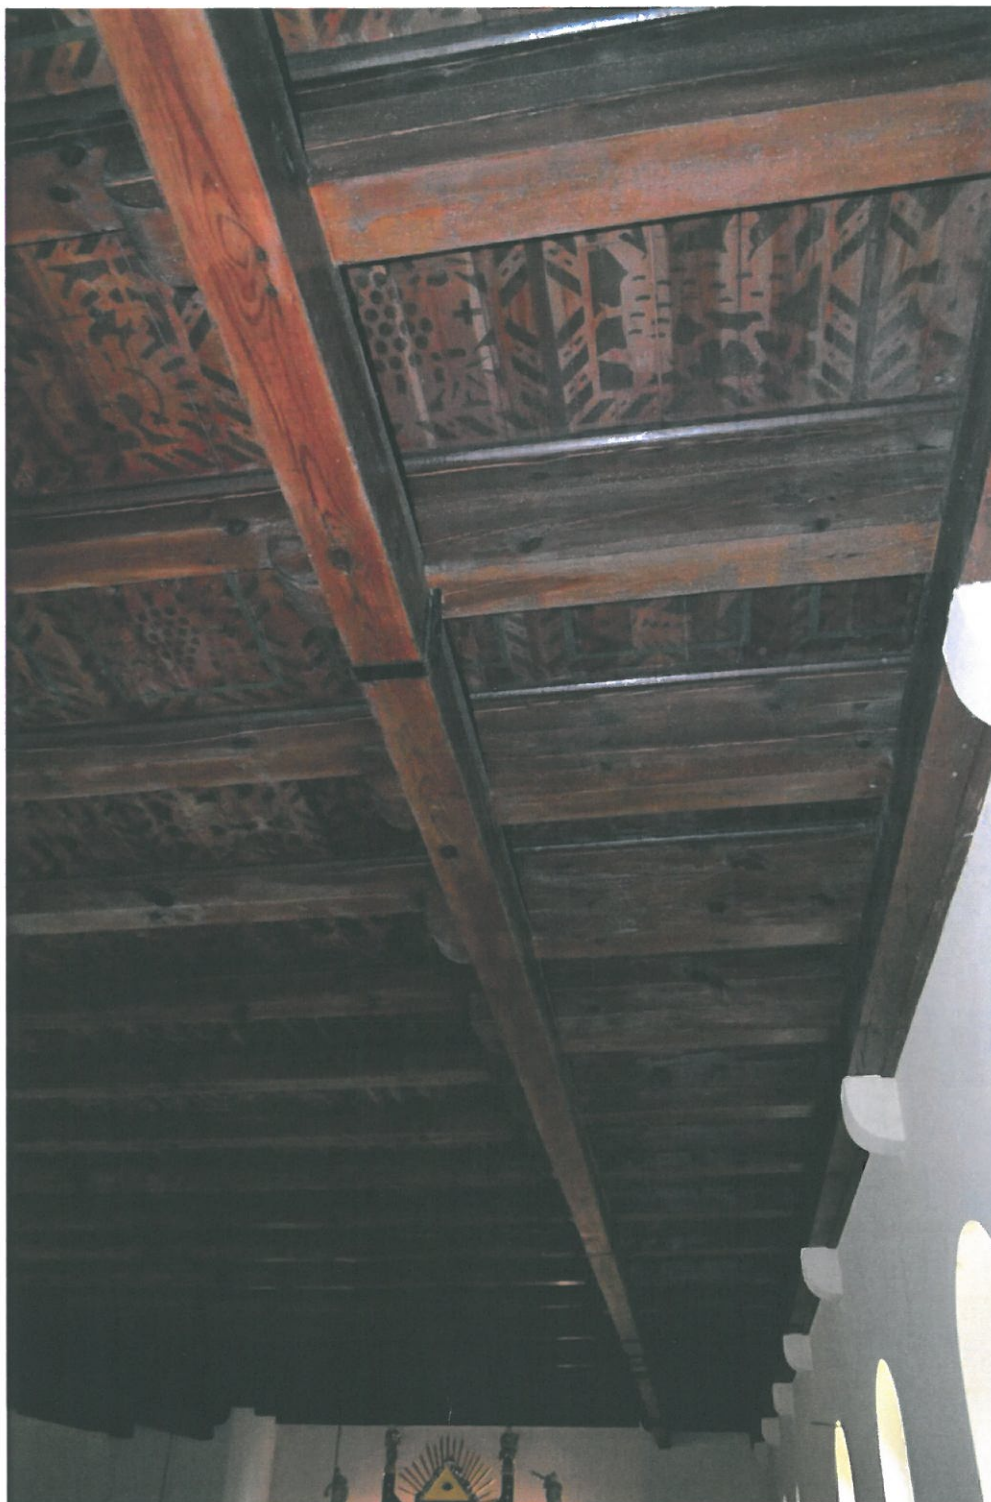
Na elementach stropu, zarówno od strony strychu jak też wnętrza świątyni, widoczne są liczne okrągłe otwory wylotowe po żerowaniu owadów, z których wysypuje się jasnożółta mączka drzewna z owadzimi odchodami. Struktura drewna stropu jest w tych obszarach znacznie uszkodzona i osłabiona. Zniszczenia tego rodzaju zaobserwowano w największym zakresie w obrębie oryginalnego stropu kościoła zachowanego w części wschodniej, pokrytego patronową dekoracją malarską. Bliższe oględziny powierzchni stropu były w tych partiach możliwe z poziomu chóru muzycznego. Odbicie kilku desek podłogi na strychu ujawniło, że są one również miejscami mocno zdestruowane. Osłabione żerowaniem owadów, deski kruszą się przy krawędziach.

Fot. 6. Kościół pw. Podwyższenia Krzyża Świętego w Świeradowie-Zdroju, fragment stropu z lat 30. XX w. z widocznymi otworami wylotowymi owadzich szkodników drewna.

Z powyższych względów uzasadnione jest podjęcie działań konserwatorskich mających na celu zatrzymanie procesu destrukcji oraz zabezpieczenie przed dalszymi uszkodzeniami zarówno pierwotnego stropu, jak też jego dobudowanej części. W tym celu proponuje się zintegrowane działanie polegające w pierwszym etapie na zwalczaniu szkodników drewna poprzez fumigację, a następnie zabezpieczeniu drewna poprzez impregnację środkiem owadobójczym. Aby zabiegi te były skuteczne w dłuższym okresie czasu, zaleca się poddanie im także stropu w łączniku komunikującym kościół z plebanią, którego przestrzeń jest otwarta do wnętrza świątyni (zob. rys. 1.) oraz więźby dachowej budowli.

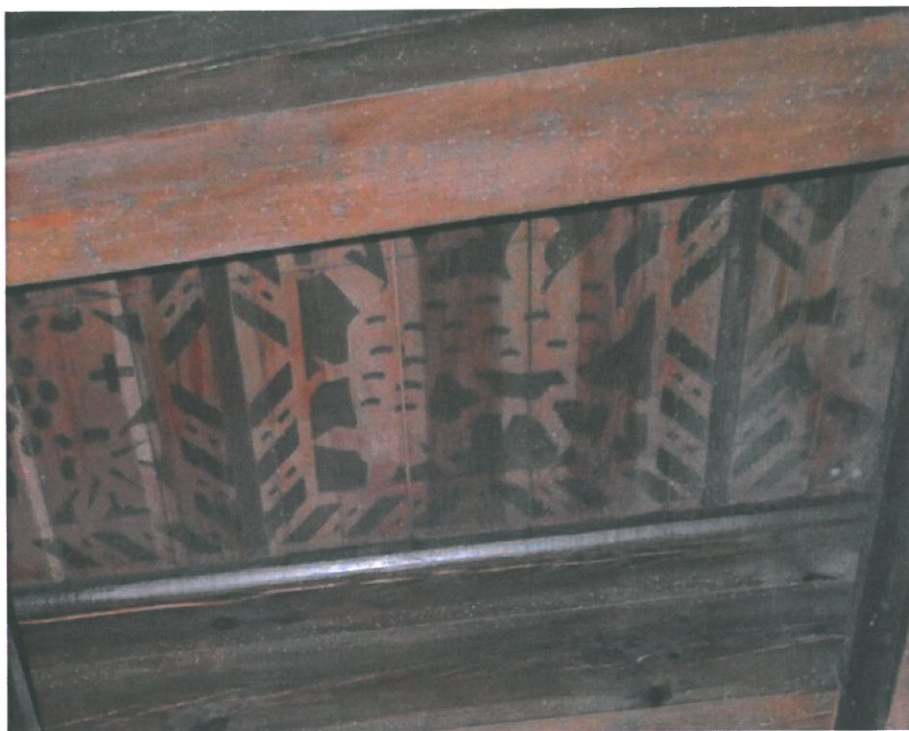
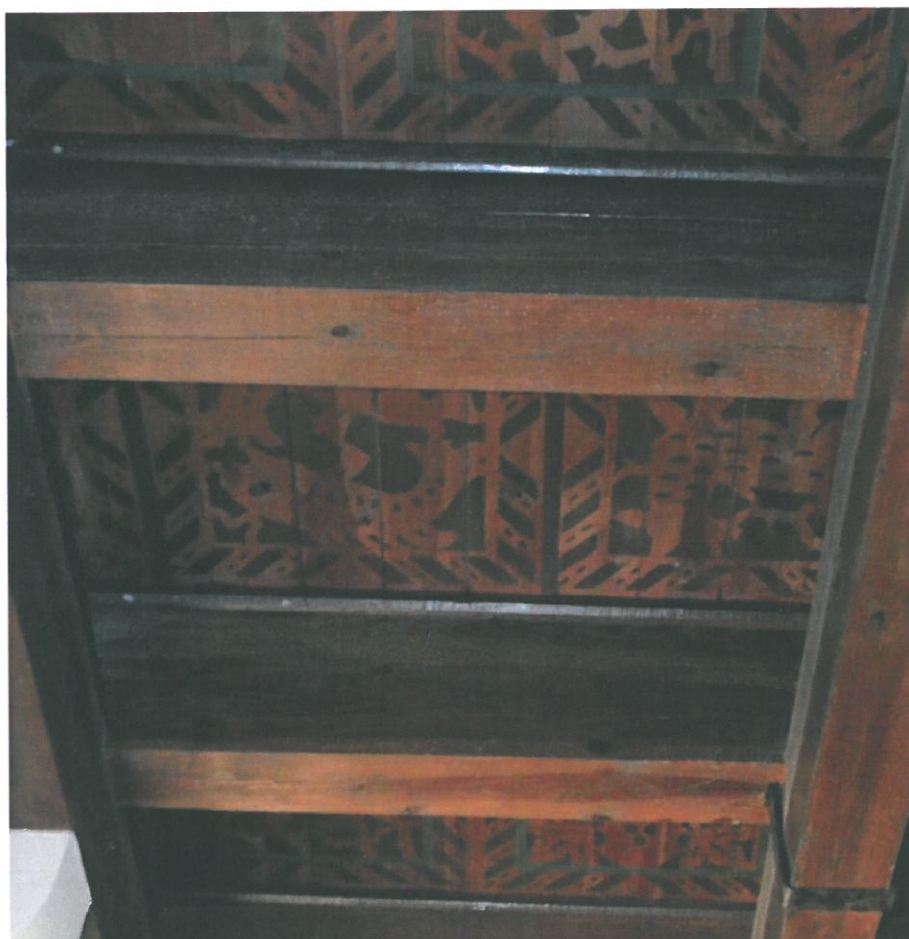
Fot. 7-8. Kościół pw. Podwyższenia Krzyża Świętego w Świeradowie-Zdroju, fragment stropu z lat 30. XX w. z widocznymi otworami wylotowymi owadów szkodników drewna.

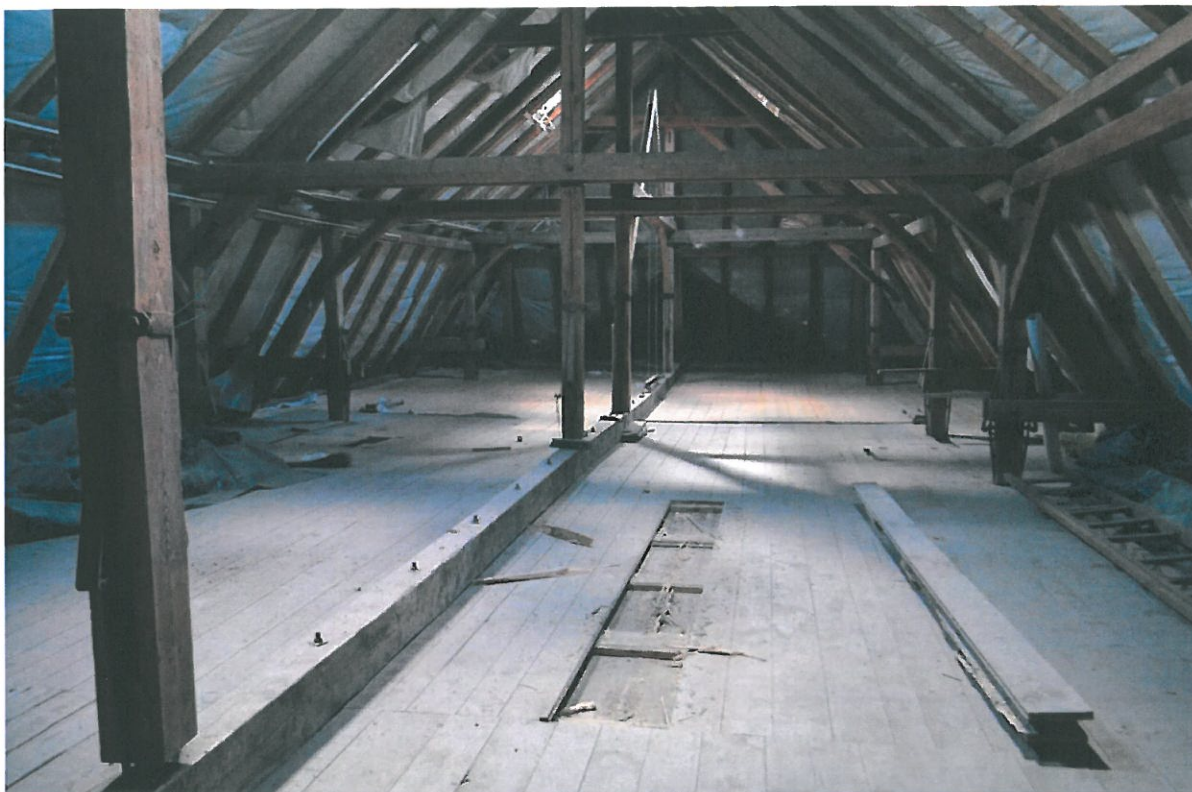
Powstała w latach 80. ubiegłego wieku nowa część stropu wydaje się być w lepszym stanie zachowania. W ostatnim czasie strop w tej części został ocieplony od góry wełną mineralną oraz położono nową podłogę.

Fot. 9. Kościół pw. Podwyższenia Krzyża Świętego w Świeradowie-Zdroju, widok strychu z wymienioną nową podłogą w części zachodniej; w części wschodniej zdjęte częściowo zdestruowane deski podłogi odsłaniające zabytkowy strop.

Przed rozpoczęciem prac zaleca się usunięcie zdestruowanej podłogi na strychu oraz oczyszczenie odkrytego stropu, na którym zalega obecnie gruba warstwa brudu i kurzu. Umożliwi to jednocześnie pełną ocenę stanu technicznego elementów konstrukcyjnych stropu, które w razie konieczności powinny być naprawione zgodnie z zaleceniami uprawnionego konstruktora i pod nadzorem konserwatorskim.

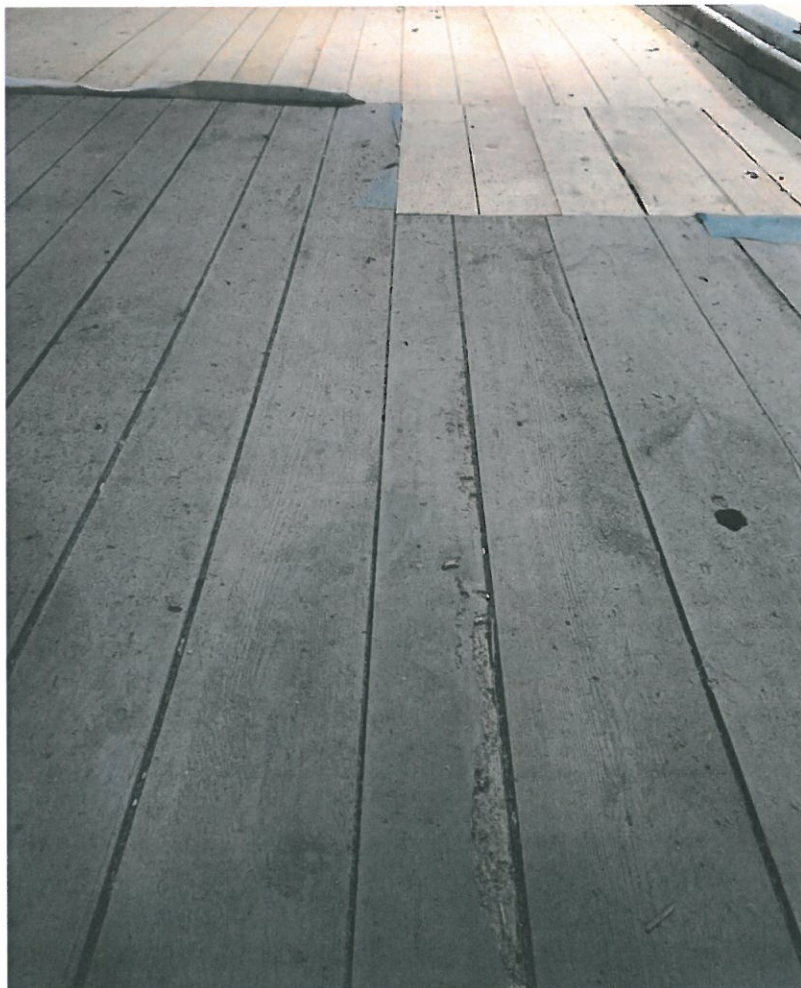
Fot. 10. Kościół pw. Podwyższenia Krzyża Świętego w Świeradowie-Zdroju, widoczne uszkodzenia starych desek podłogi na strychu spowodowane żerowaniem drewnojadów.

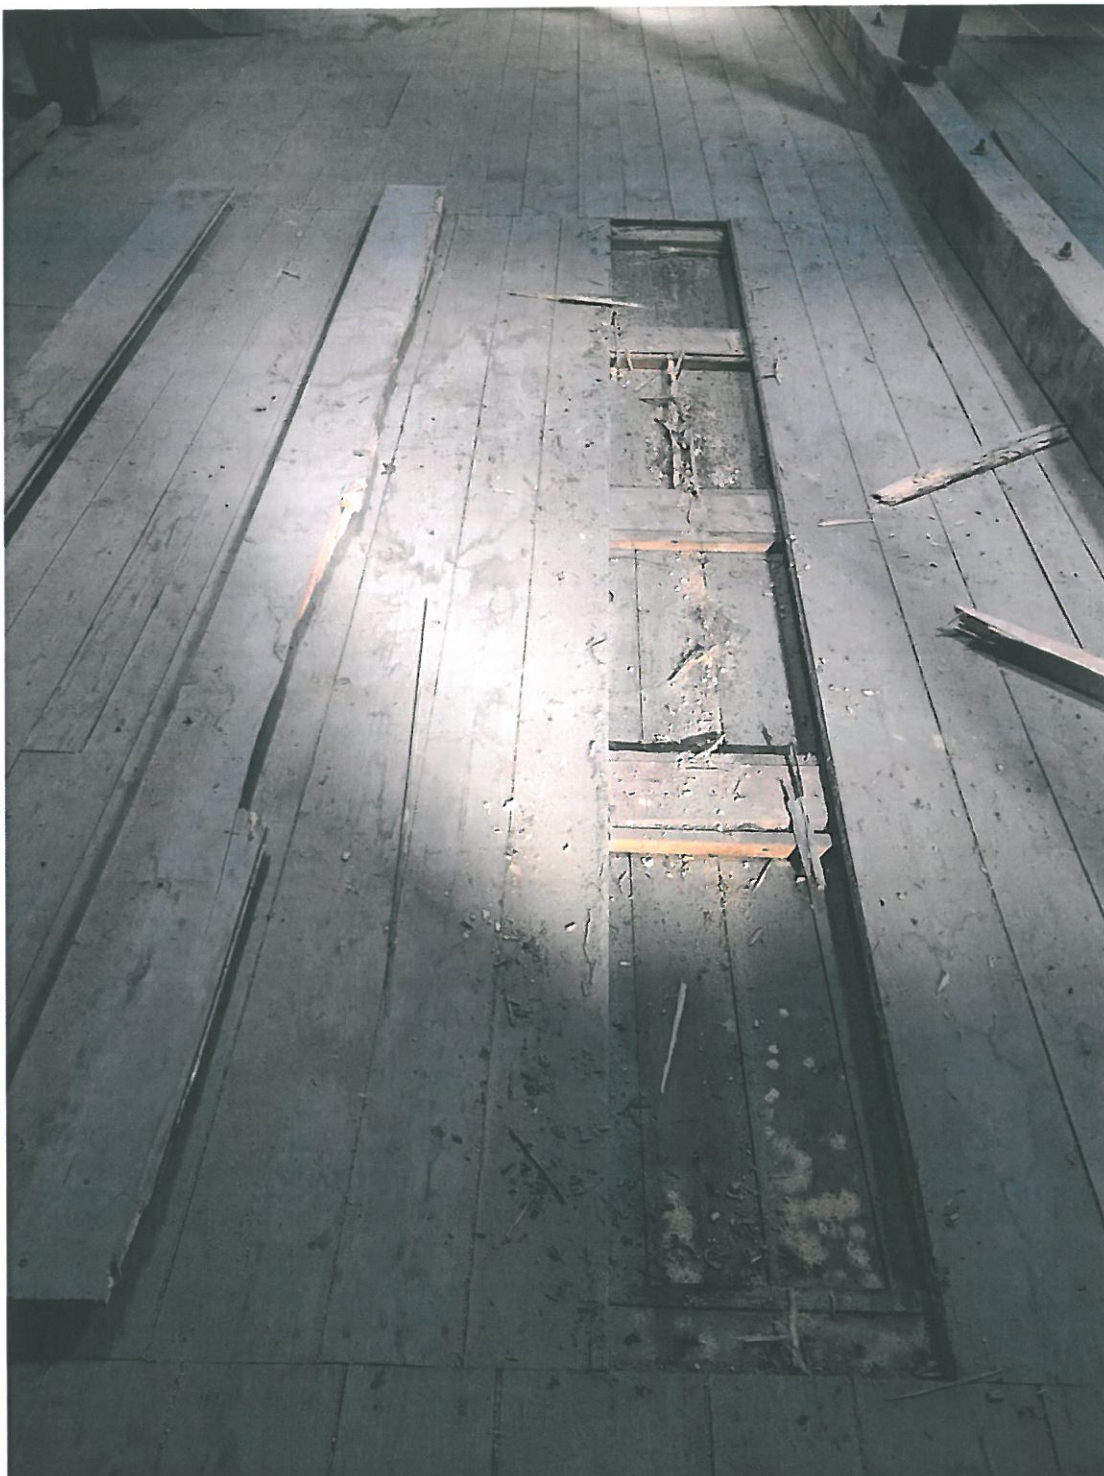
Fot. 11. Kościół pw. Podwyższenia Krzyża Świętego w Świeradowie-Zdroju, widoczne uszkodzenia starych desek podłogi na strychu spowodowane żerowaniem drewnojadów oraz wysypująca się z otworów wylotowych jasnożółta mączka drzewna z owadziemi odchodami.

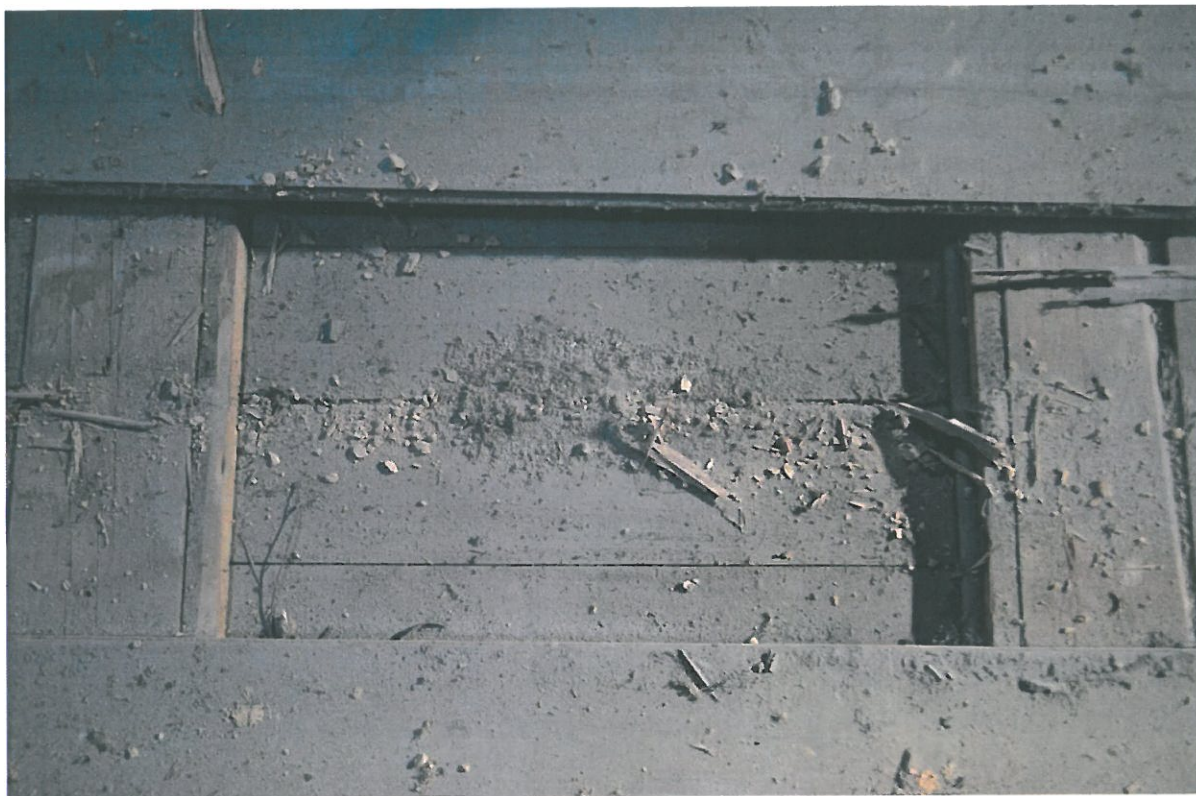
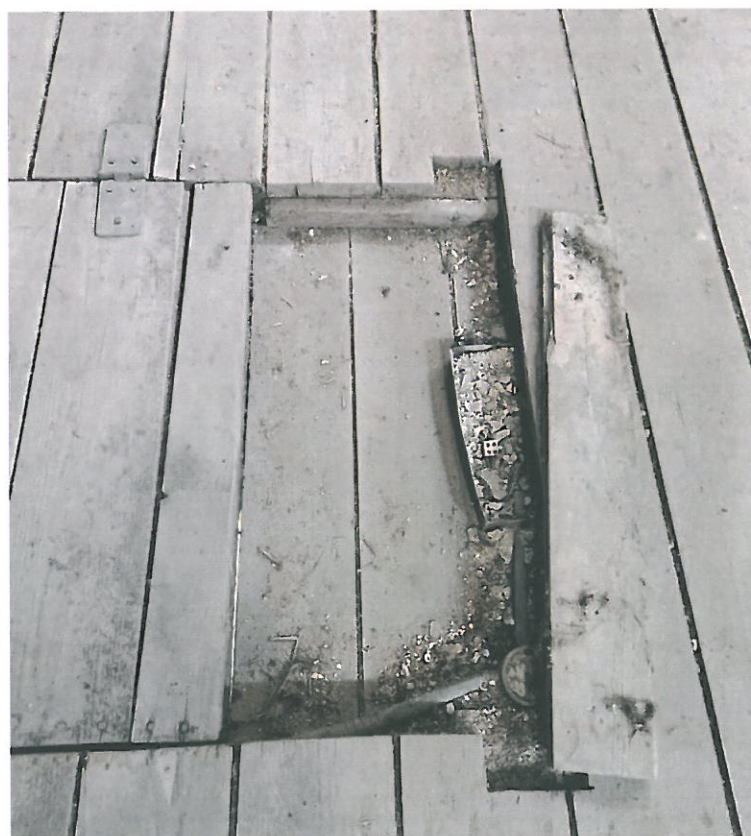
Fot. 12–13. Kościół pw. Podwyższenia Krzyża Świętego w Świeradowie-Zdroju, widoczne otwory wylotowe po żerowaniu drewnojadów na zabytkowych deskach stropu od strony strychu oraz zalegający na nich brud i kurz.

Ze względu na występowanie na oryginalnej części stropu patronowej dekoracji malarskiej, zastosowane podczas fumigacji i impregnacji preparaty, muszą być bezpieczne dla warstwy malarskiej. Impregnację polichromowanego stropu dopuszcza się tylko od odwrocia desek – od strony strychu.
